# 機電安全及危害防止

## E1 基本概念

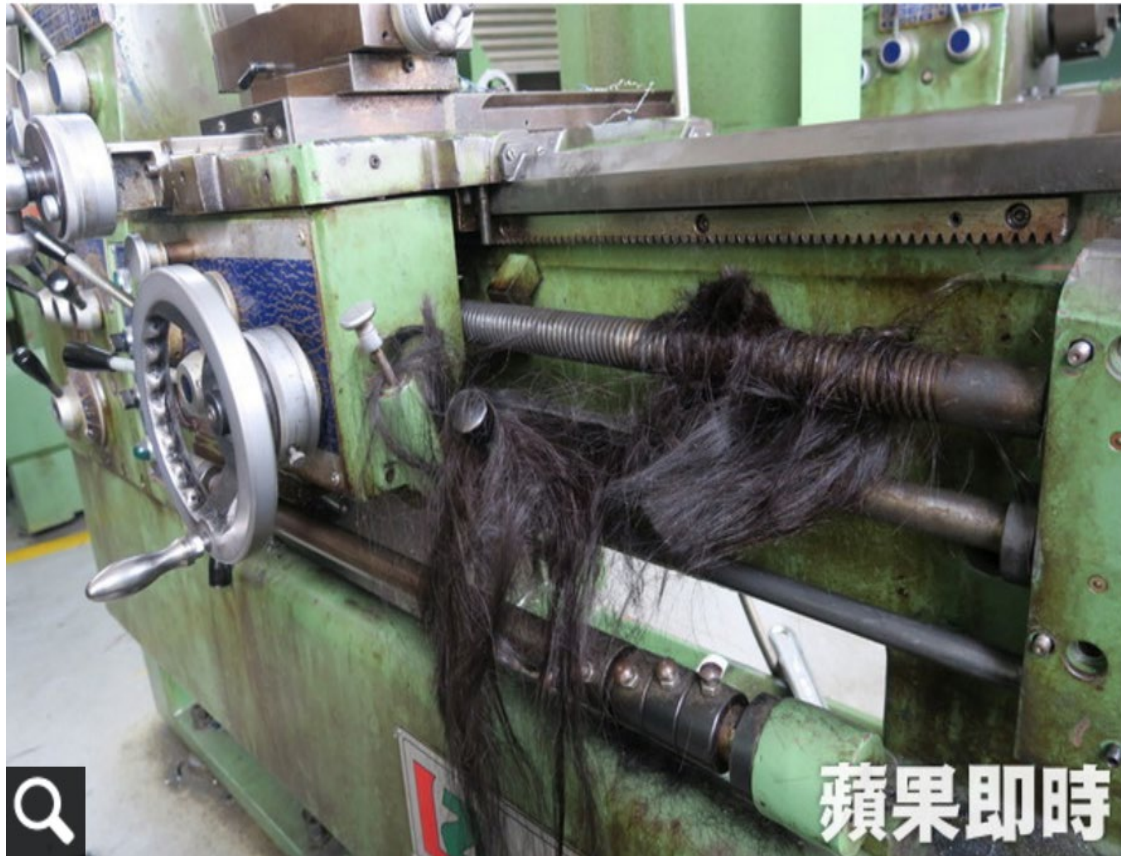
蔡姓女學生長髮捲入機器後老師剪去其長髮救人。蕭夙眉攝

台中甲高工進修學校機械科一年級學生，在實習工廠上車床操作課程，一名頭髮過肩的A生，髮束不知何故脫落，導致長髮捲入車床機器，她疑伸出右手想拉出長髮，右手也遭捲入。

校長指出，該校規定進入實習工廠得束髮等，A生意外發生後，校方啟動校安機制，未來全面替學生買防護帽，進入實習工廠時戴帽保護

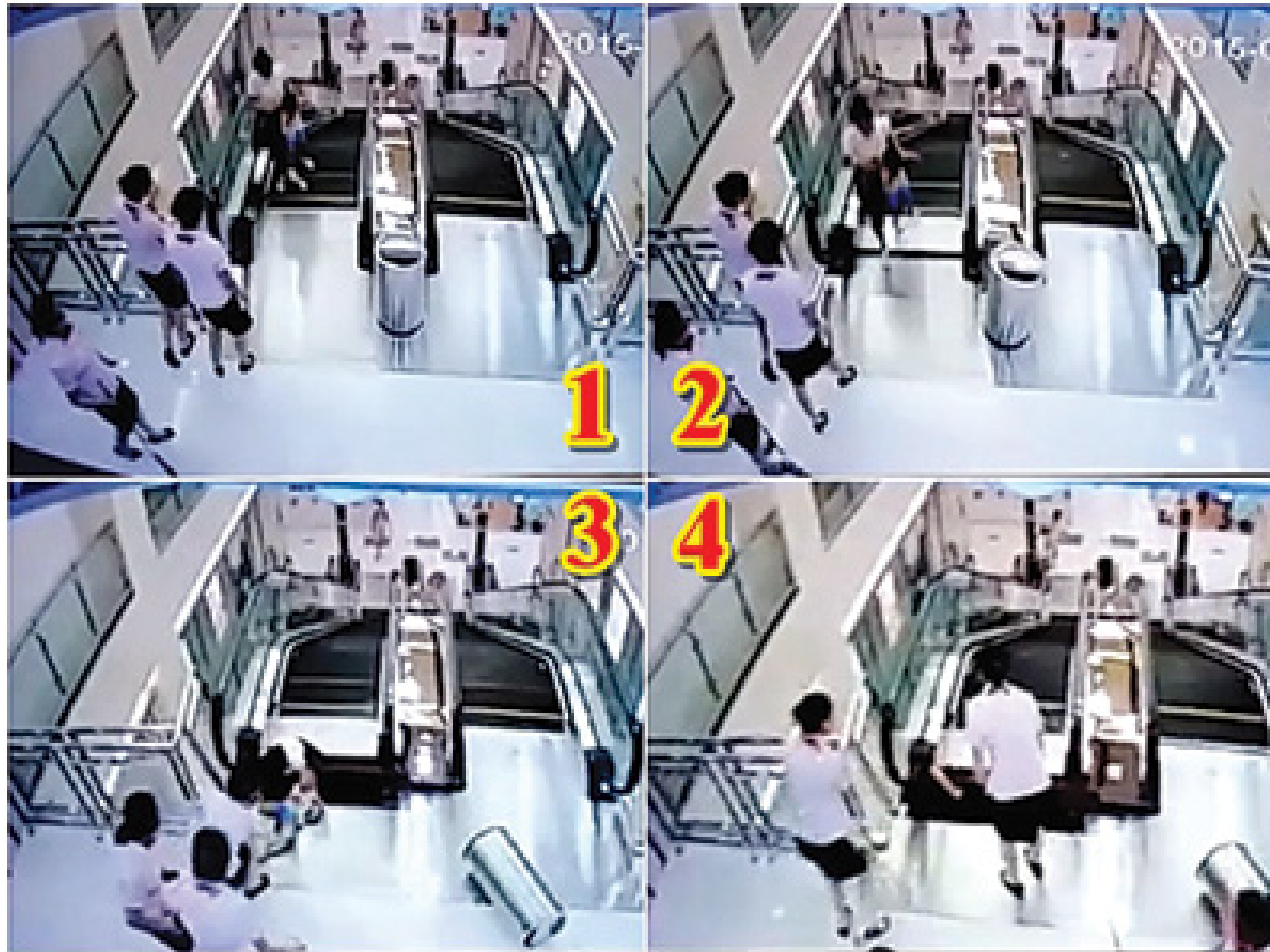
2015年7月29日  
中國湖北省發生「電梯吃人」意外。  
某百貨公司電梯因踏板鬆動不穩，導致一名母親被捲夾入電梯內。

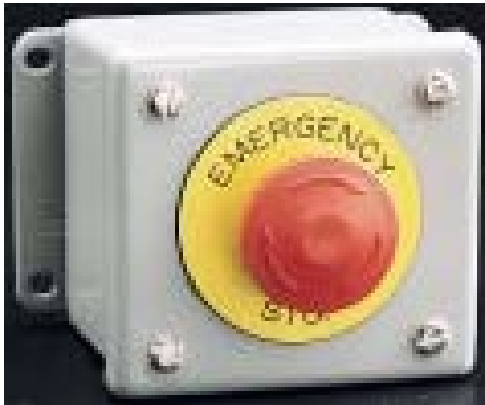
## 緊急停止開關

- 緊急壓按後鎖住
  - 旋轉後彈回
  - 若有按鈕盒，須高於按鈕盒

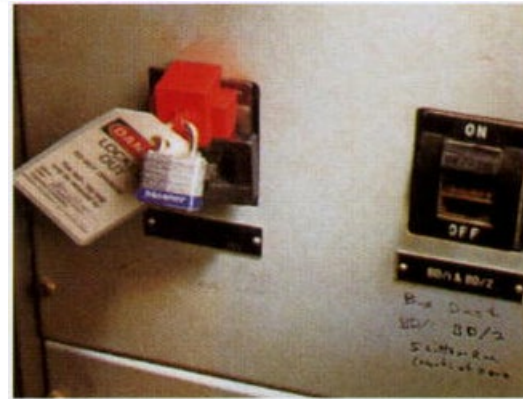
大型斷路器  
安全防護鎖組

電壓 480/600V 斷路器型式的  
安全防護鎖組可適用於  
開關寬度達 63mm  
厚度達 22 mm 的無熔  
絲開關尺寸規格

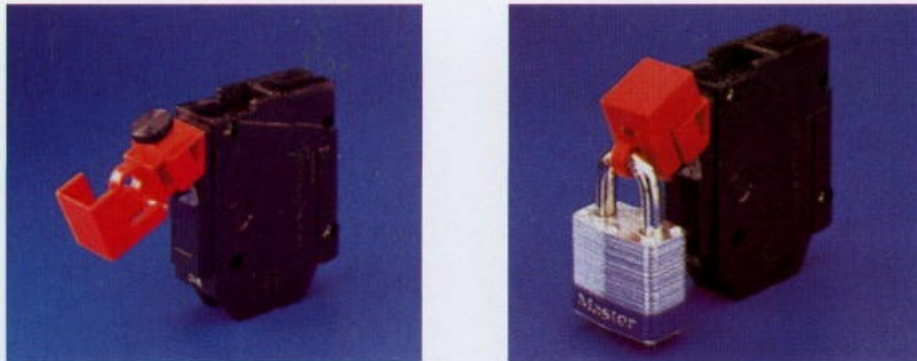
無孔式電路斷路器安全防護鎖組

無孔式無熔絲斷路器安全防護鎖組可使用於大部份的單極斷路器上，尤其是一般美日系規格的外型式樣，安裝簡單，不需任何拆裝，使用鎖頭的鎖鉤直徑最大可至 7.1 mm 可安裝的斷路器開關規格請參照 " 無熔絲斷路器安全防護鎖組適用規格表 " 。使用正確而標準的電源開關安全防護鎖組以確保作業安全並可符合 OSHA 的規範要求。

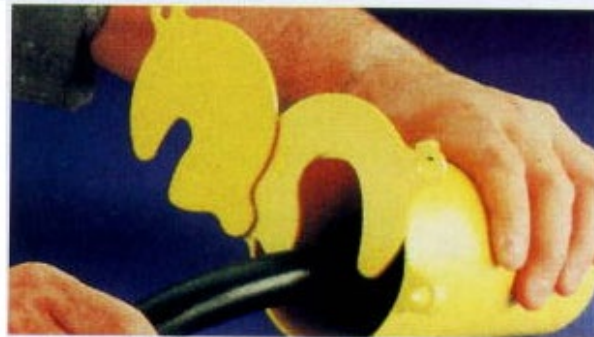
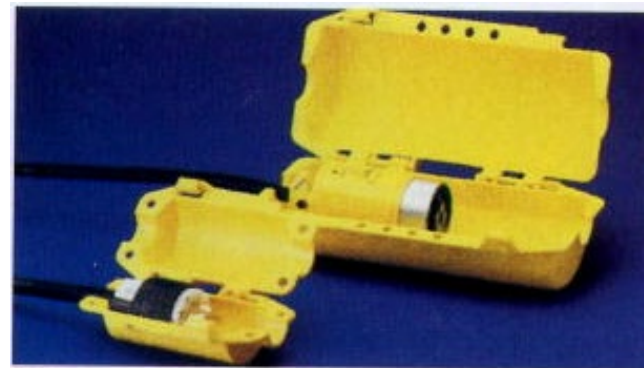
## 電源插頭鎖套

此種電源插頭鎖套適用於特殊規格的插頭或特殊的電源線徑尺寸的安全防護。

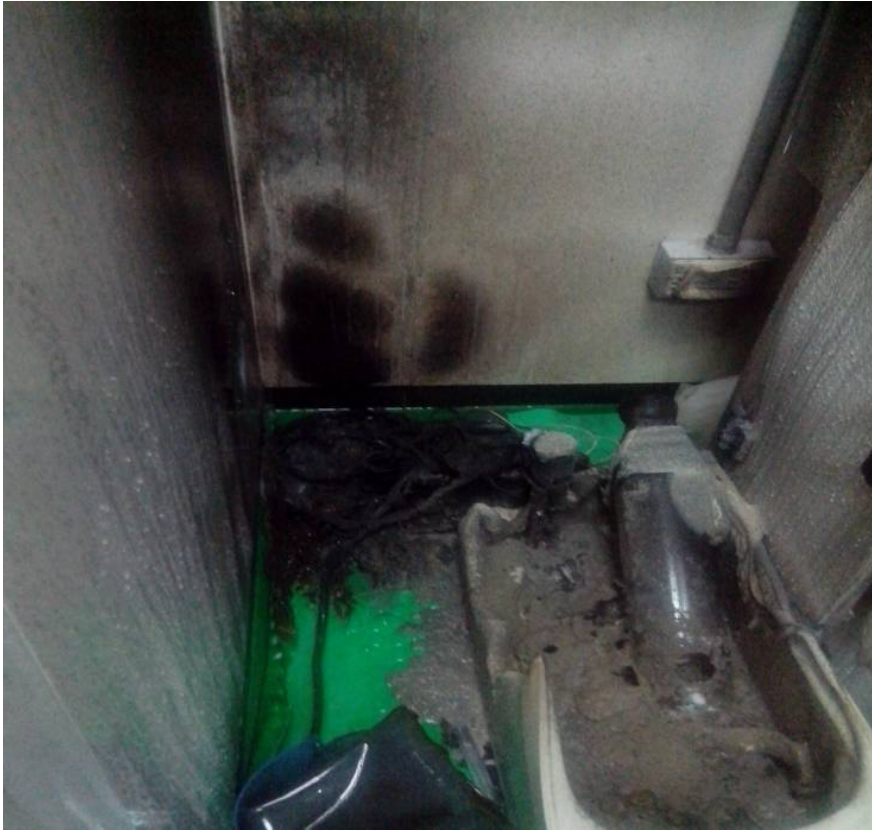
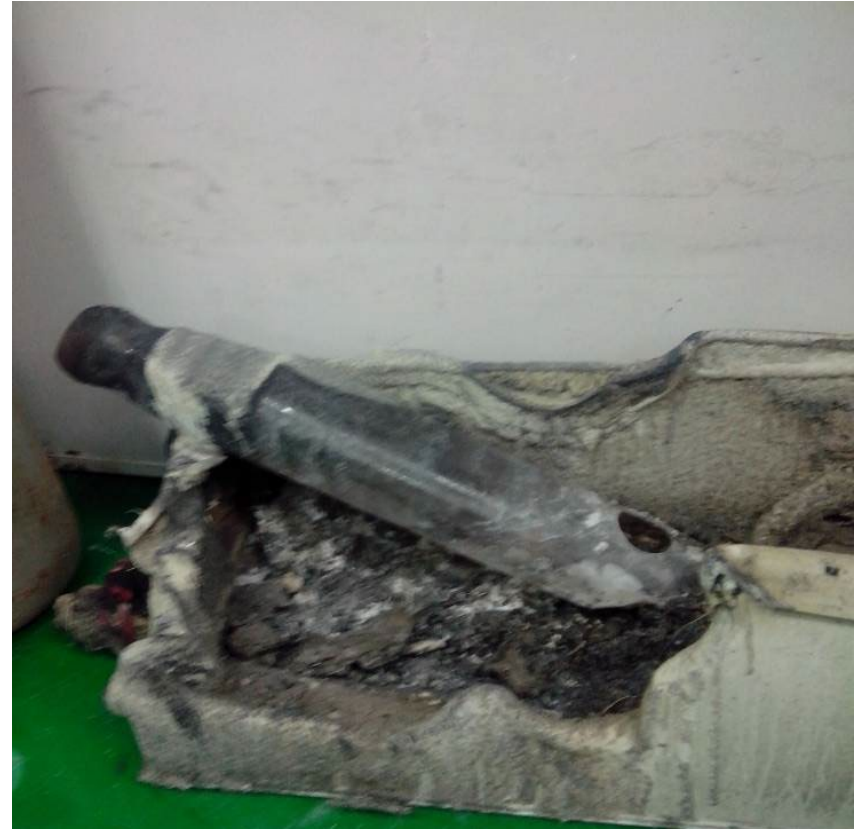
初步判斷此為起火點（碳化最嚴重），該校稱有溫控裝置，但委員初步研判應無該校所稱之溫控裝置，或是該溫控裝置過於簡陋，無法有效進行控制。

加熱器已由消防隊拆除並加以鑑識中。所有正式報告俟消防隊火災鑑定報告後，才能確定。

- 直接原因：
  - 因台南市消防局現正調查中，無法深入災害發生點調查，初步判斷為電線老舊導致電線走火。

- 間接原因：
  - 不安全環境
    1. 加熱清洗槽應無溫控裝置。
    2. 主要原因應為將插座與電線置於潮濕且酸性地面導致電線劣化，加熱期間因電阻過高，導致電線部分起火燃燒。
  - 不安全行為
    1. 操作人員雖每十五分鐘前往觀察，但無相關偵測設備，以判斷目前清洗槽是否運作正常，主要原因為安全意識與教育訓練不足。

- 由於該校歷史悠久，建議全面檢視舊有之機械設備是否配備安全裝置。
- 建議未來自動檢查將電線與插座是否劣化或老舊情形納入。
- 該場所除上述設備檢視問題外，應加強化學品管理，溢漏之化學品應是導致電線劣化之主因。
- 該場所將該處理設備置於地面上，且該處通風不良，實在很不恰當。應放置於固定基座上且於通風良好處。

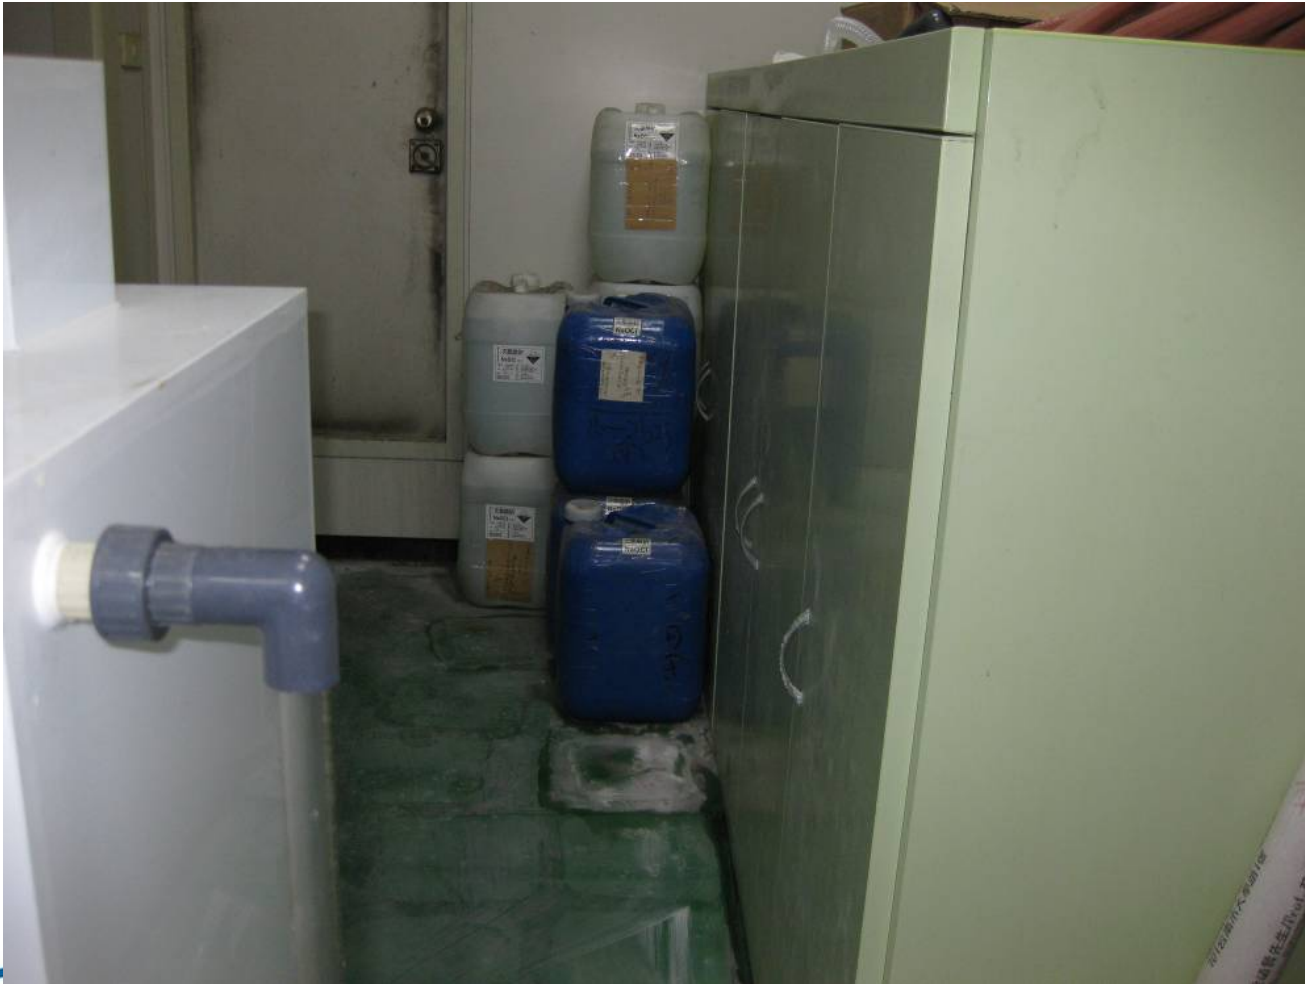
該作業場所化學品未依規定存放於藥品櫃中，且理應底部放置盛液盤，且不應多罐堆疊。酸性溶液應該有溢出（地面已有腐蝕痕跡），會造成地面與臨近機台之腐蝕，亦可能影響相關電氣設備。
